REPORTE FOTOGRÁFICO	Prioridad y Obra	Descripción

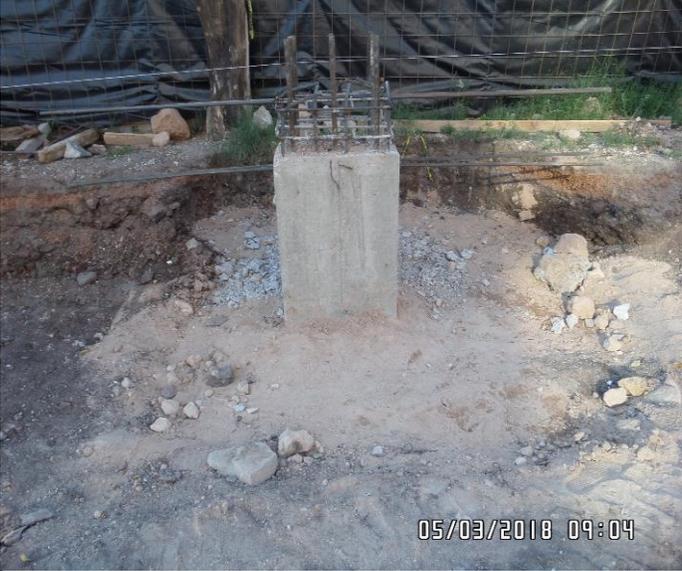
<p>05/03/2018 09:04</p>	Laboratorio de bebidas	<p>Trabajos realizados de colado de concreto en dados, así como el relleno y compactación de material tepetate para cubrir excavación de cimentación en zapatas, inicio de la construcción del muro de contención a base de mampostería de piedra braza y retiro de material arcilloso como mejoramiento de terreno, posteriormente se rellenará con material tepetate compactado. Avance físico del 5%.</p>

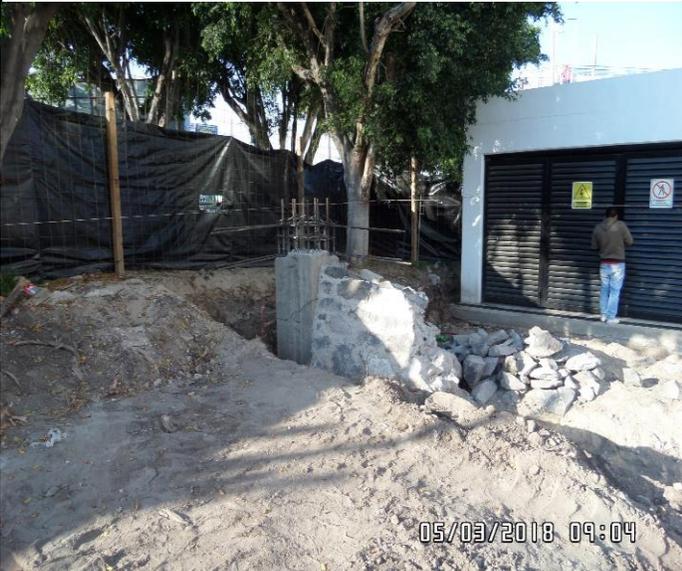
<p>05/03/2018 09:04</p>	Laboratorio de bebidas	<p>Trabajos realizados de colado de concreto en dados, así como el relleno y compactación de material tepetate para cubrir excavación de cimentación en zapatas, inicio de la construcción del muro de contención a base de mampostería de piedra braza y retiro de material arcilloso como mejoramiento de terreno, posteriormente se rellenará con material tepetate compactado. Avance físico del 5%.</p>

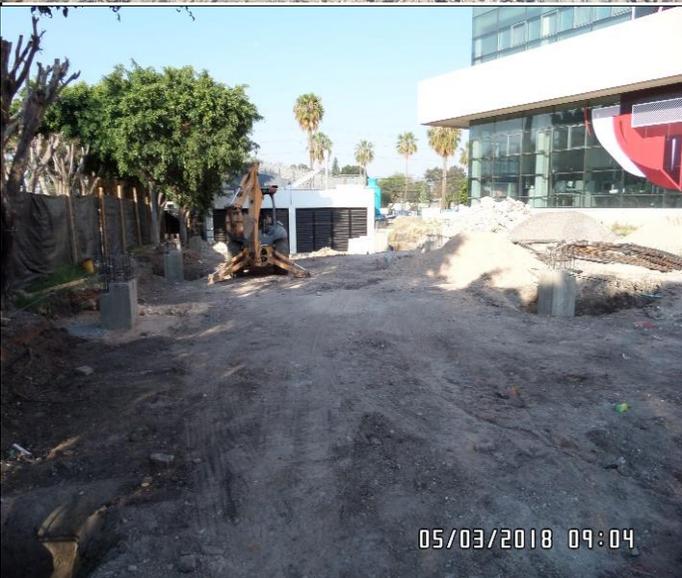
<p>05/03/2018 09:04</p>	Laboratorio de bebidas	<p>Trabajos realizados de colado de concreto en dados, así como el relleno y compactación de material tepetate para cubrir excavación de cimentación en zapatas, inicio de la construcción del muro de contención a base de mampostería de piedra braza y retiro de material arcilloso como mejoramiento de terreno, posteriormente se rellenará con material tepetate compactado. Avance físico del 5%.</p>
