REPORTE FOTOGRÁFICO DEL INFORME DE AVANCE MENSUAL

| <small>UNIVERSIDAD AUTÓNOMA DE QUERÉTARO</small> <small>EDUCO EN LA VERDAD Y EN EL HONOR</small> | PRIORIDAD 3.9 | Nombre de la obra: Mantenimiento preventivo correctivo, adecuaciones y limpiezas dentro del Parque Tecnológico de la Facultad de Ingeniería, Campus Cerro de las Campanas |

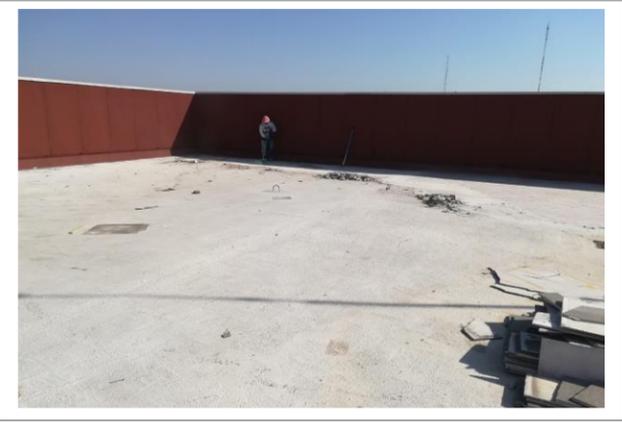
| F3: Vista lateral Derecha | F4: Vista a detalle de la impermeabilización en azotea | F5: Vista a detalle del repintando en la estructura en sótano 2 |
