REPORTE FOTOGRÁFICO DEL INFORME DE AVANCE MENSUAL

PRIORIDAD 3 Nombre de la obra: **Mantenimiento General de la Infraestructura.**

"REMEDIACIÓN DE MÓDULO DE SANITARIOS EN LA FACULTAD DE BELLAS ARTES UAQ"

Contrato : CAAS-OB-017-2018-UAQ-OAG

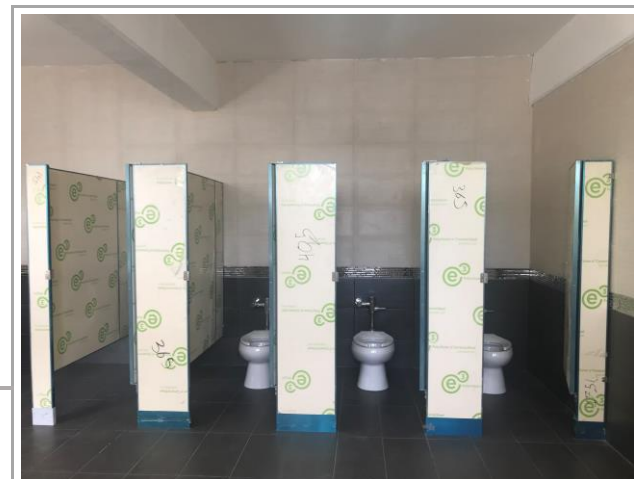
F3: Interior

Se concluyen los trabajos en la remodelación de los sanitarios con la instalación de llaves mezcladoras en lavabos, instalación de espejos y accesorios, así como la limpieza de la obra.
