REPORTE FOTOGRAFICO DEL INFORME DE AVANCE MENSUAL

Nombre de la obra: **Mantenimiento General de la Infraestructura.**

Instalación eléctrica aérea en baja tensión para suministrar servicio a los módulos existentes, Campus Conca de la UAQ

Contrato: CAAS-OB-020-2018-UAQ-OAG

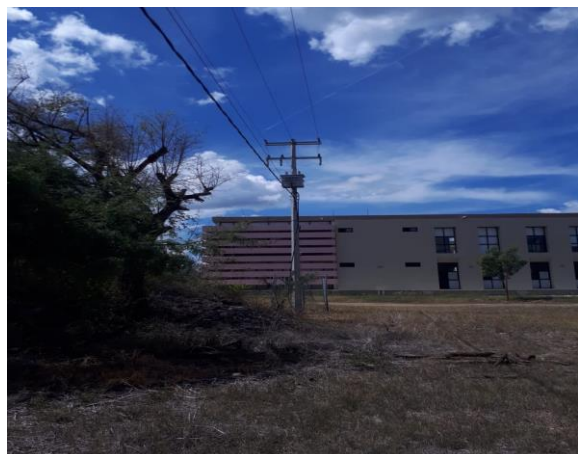
F1: Fachada principal

En la foto F1, se observa la colocación de herrajes y sujeciones de los postes, por medio de cable anclados al suelo y la colocación de cable por vía aérea.
En la foto F2 se observa la llegada al otro poste por vía aérea y la sujeción de poste a poste.
En la foto F3, se observa la colocación de la tierra física..
En la foto F4, se observa la colocación de herrajes y sujeciones de los postes, por medio de cable anclados al suelo y la colocación de cable por vía aérea.
En la foto F5 se observa la conexión de un accesorio para control de luminarias en los corrales y un contacto. Cada corral tiene un accesorio..
