REPORTE FOTOGRÁFICO DEL INFORME DE AVANCE MENSUAL

PRIORIDAD 3 Nombre de la obra: **Mantenimiento General de la Infraestructura.**

"MANTENIMIENTO EN EDIFICIO DE AULAS, FACULTAD DE INGENIERÍA CAMPUS AMAZCALA."

Contrato: CAAS-OB-025-2018-UAQ-OAG

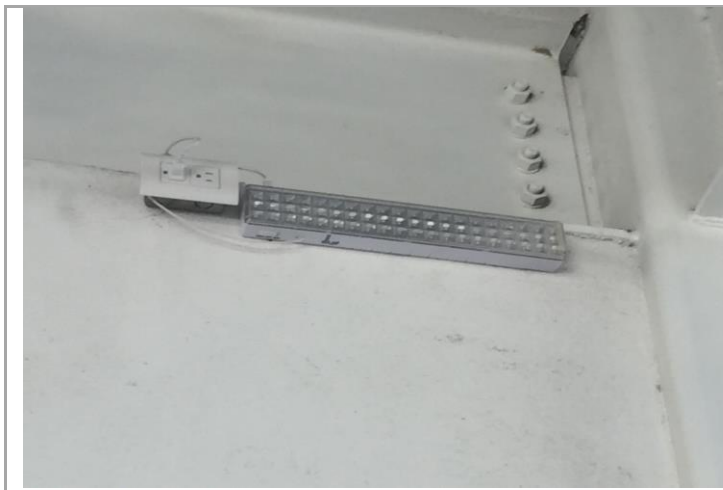
F5: Interior de aula
