REPORTE FOTOGRÁFICO DEL INFORME DE AVANCE MENSUAL

PRIORIDAD **3.8** Nombre de la obra: **Mantenimiento General de la Infraestructura.**

Comentarios de los trabajos realizados:
"CONSTRUCCIÓN DE TRABAJOS COMPLEMENTARIOS EN EDIFICIO ADMINISTRATIVO DE LA FACULTAD DE QUÍMICA."

Contrato: CAAS-OB-026-2018-UAQ-OAG

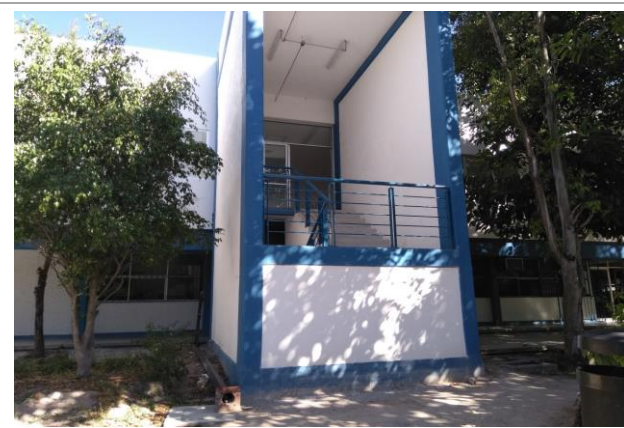
F1: Colocacion de barandal y pintura.

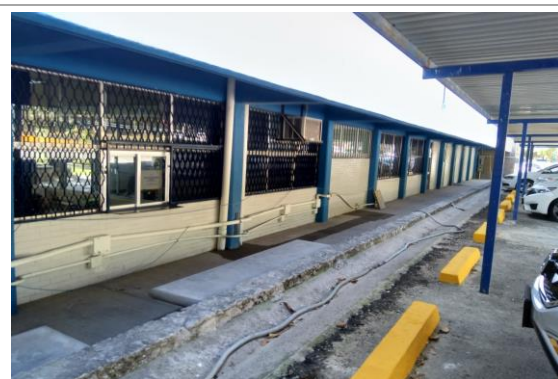
F3: Complemento de instalacion electrica y pintura en muros interiores.
