Mes reportado  
**Mayo 2019**  
FECHA DE CORTE: 31/05/2019

REPORTE FOTOGRÁFICO DEL INFORME DE AVANCE MENSUAL

Nombre de la obra: **Obra Exterior en el Centro Interdisciplinario en Prótesis Dental y Centro de Investigación Biomédica, Campus Aeropuerto de la UAQ**

Contrato: CAAS-OB-043-2018-UAQ-OAG

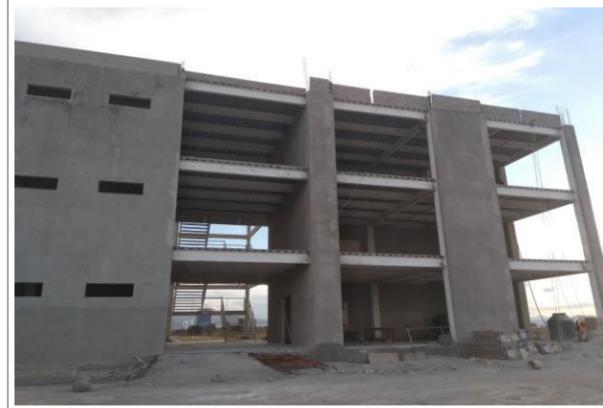
F1: Vista principal

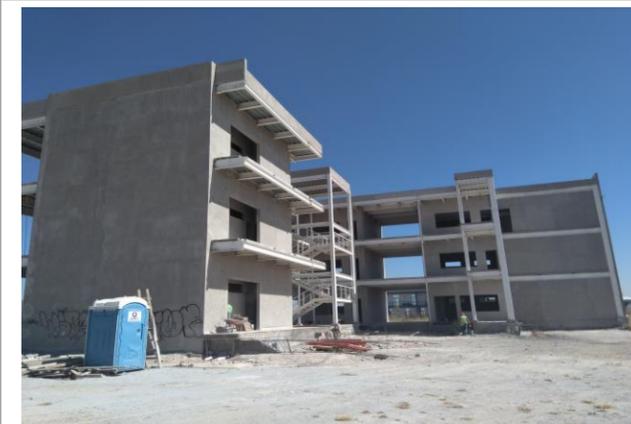
F2: Vista lateral Izquierda

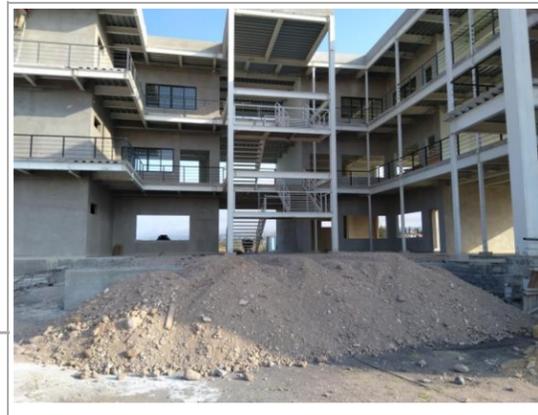
F3: Vista posterior

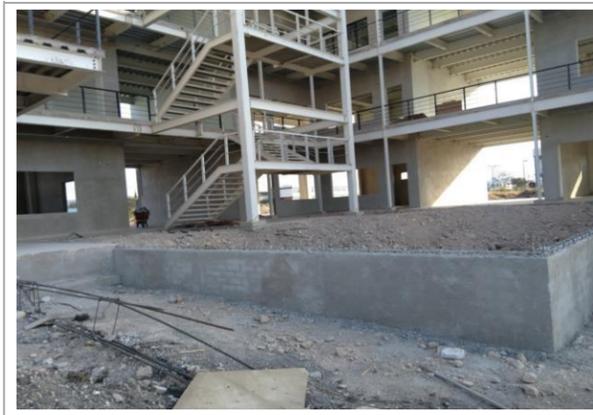
F4: Vista lateral Derecha

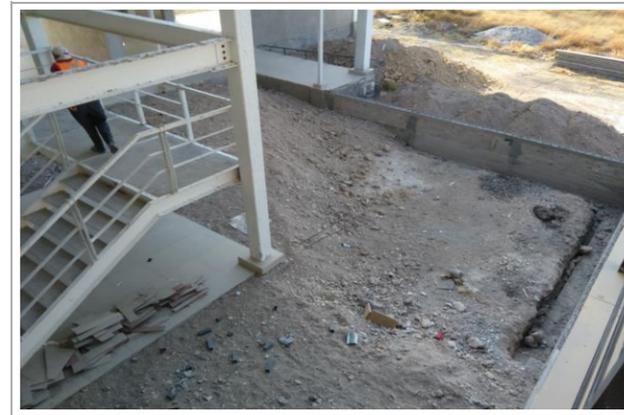
F5: Vista al interior
