REPORTE FOTOGRÁFICO DEL INFORME DE AVANCE MENSUAL

PRIORIDAD 3.8 Nombre de la obra: **Mantenimiento General de la Infraestructura.**

Comentarios de los trabajos realizados:
"CONSTRUCCIÓN DE TRABAJOS COMPLEMENTARIOS EN EDIFICIO ADMINISTRATIVO DE LA FACULTAD DE QUÍMICA."

Contrato: CAAS-OB-026-2018-UAQ-OAG

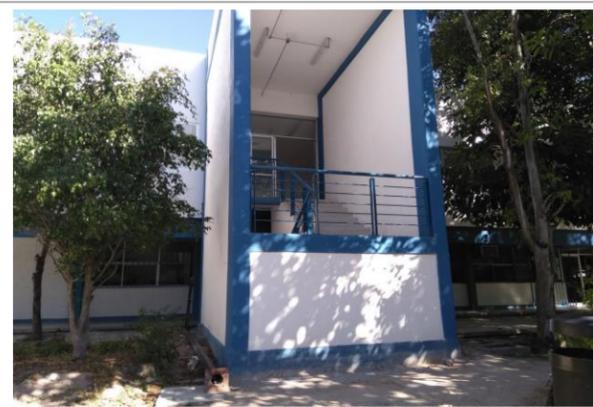
F1: Colocacion de barandal y pintura.

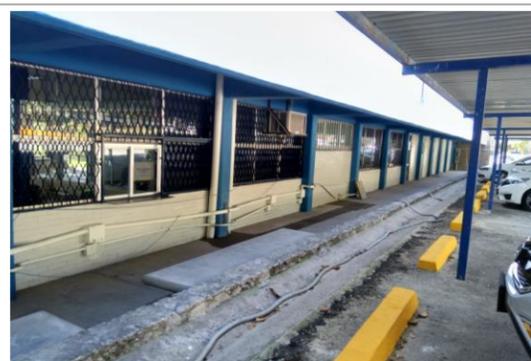
F3: Complemento de instalacion electrica y pintura en muros interiores.
