REPORTE FOTOGRÁFICO DEL INFORME DE AVANCE MENSUAL

<small>Porcentaje de avance</small> <div style="font-size: 2em; font-weight: bold; text-align: center;">100</div>	<small>PRIORIDAD</small> 3.9 <small>Nombre de la obra:</small> Mantenimiento preventivo correctivo, adecuaciones y limpiezas dentro del Parque Tecnológico de la Facultad de Ingeniería, Campus Cerro de las Campanas	<p>CROQUIS DE LOCALIZACIÓN</p>

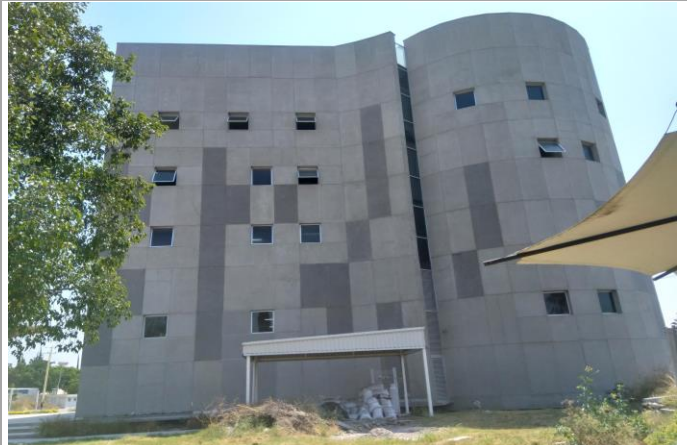
F2: Vista lateral izquierda	<p>Comentarios de los trabajos realizados:</p> <p>Contrato: CAAS-OB-036-2018-UAQ-OAG</p> <p>MANTENIMIENTO PREVENTIVO CORRECTIVO, ADECUACIONES Y LIMPIEZAS DENTRO DEL PARQUE TECNOLÓGICO DE LA FACULTAD DE INGENIERÍA, CAMPUS CERRO DE LAS CAMPANAS, FACULTAD DE MEDICINA, CAMPUS LA CAPILLA Y FACULTAD DE INFORMÁTICA, CAMPUS JURQUILLA*</p> <p>Avance físico de la obra es del 100%</p> <p>SE REALIZÓ LOS TRABAJOS DE IMPERMEABILIZACIÓN EN AZOTEA Y LA PINTURA EN LA ESTRUCTURA EN LA PLANTA DE SÓTANO 2 DEL EDIFICIO, DEJANDO POR CONCLUIR LA REJILLA EN EL ACCESO PRINCIPAL DEL EDIFICIO PARQUE BIOTECNOLÓGICO EN EL CAMPUS CERRO DE LAS CAMPANAS. ADEMÁS SE INFORMA QUE FALTAN LOS TRABAJOS EN EL CAMPUS LA CAPILLA Y EN EL CAMPUS JURQUILLA.</p>

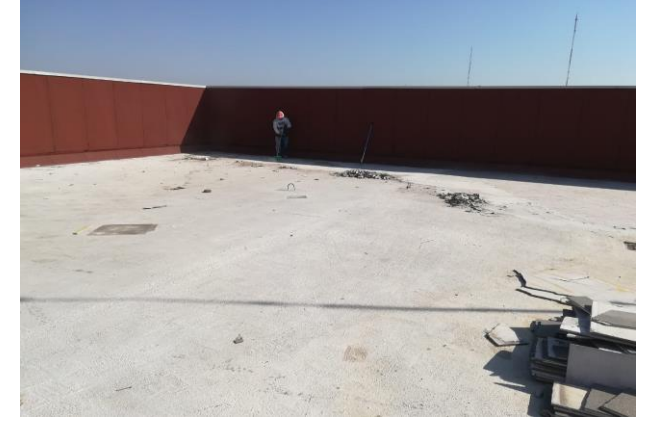
F4: Vista a detalle de la impermeabilización en azotea

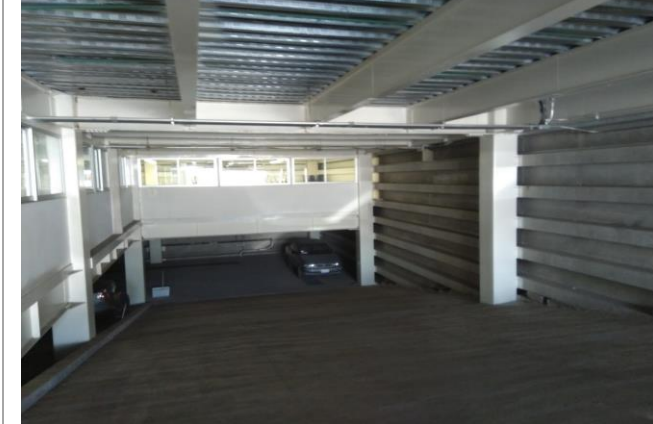
F5: Vista a detalle del repintando en la estructura en sótano 2
