Agosto_2019

REPORTE FOTOGRAFICO DEL INFORME DE AVANCE MENSUAL

Nombre de la obra: **Segunda Etapa Laboratorio de Criminología, Campus Aeropuerto .**

CONTRATO: CAAS-OB-014-2019-UAQ-OAG.

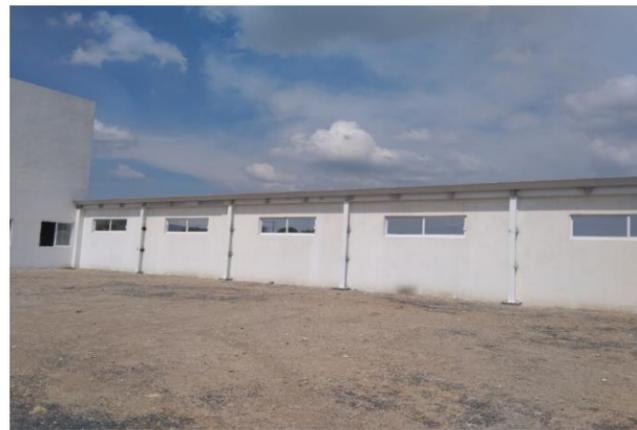
F1: Fachada principal

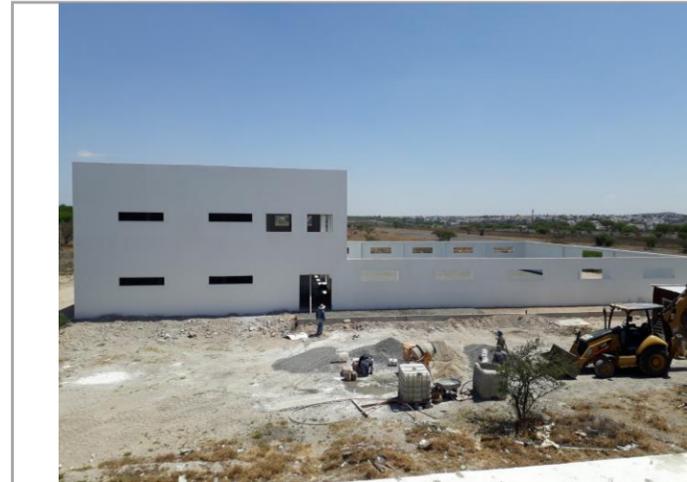
F2: Fachada lateral poniente

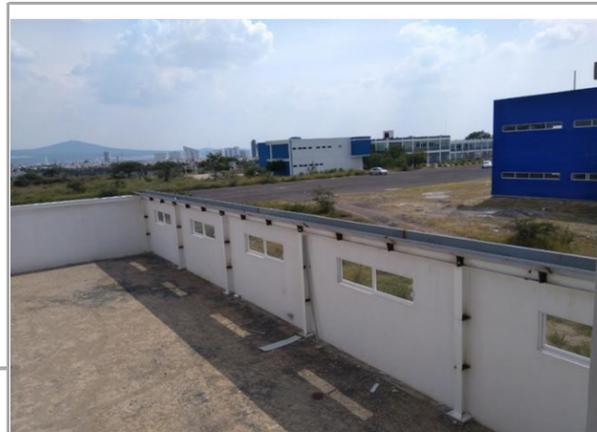
F3: Fachada lateral oriente

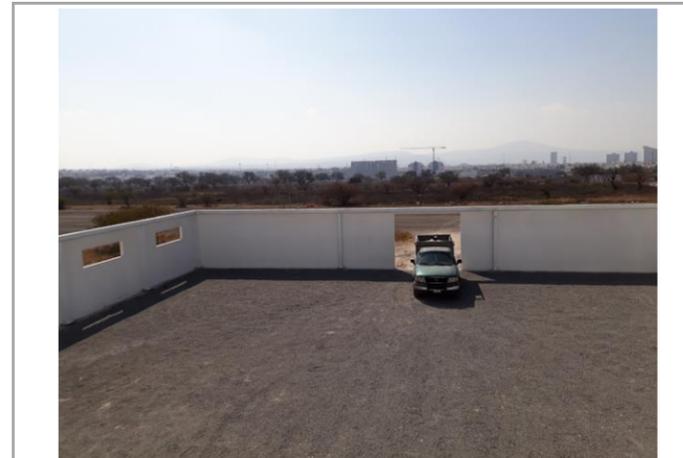
F4: Entrada
