REPORTE FOTOGRÁFICO DEL INFORME DE AVANCE MENSUAL

| <small>UNIVERSIDAD AUTÓNOMA DE QUERÉTARO</small> <small>EDUCO EN LA VERDAD Y EN EL HONOR</small> | PRIORIDAD 3.9 | Nombre de la obra: Mantenimiento preventivo correctivo, adecuaciones y limpiezas dentro del Parque Tecnológico de la Facultad de Ingeniería, Campus Cerro de las Campanas |

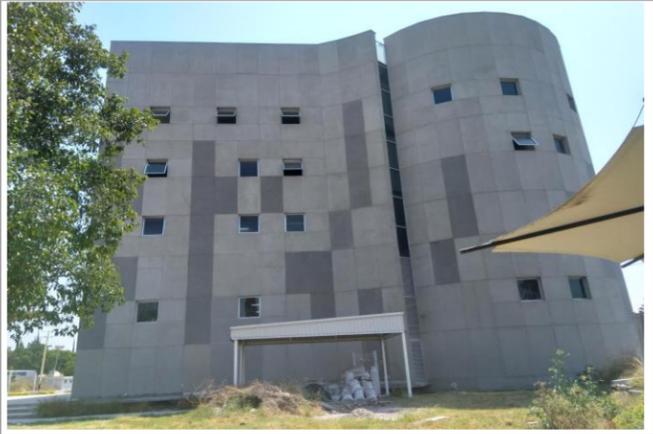
| F1: Vista principal | F2: Vista lateral izquierda | <p>Comentarios de los trabajos realizados:</p> <p>Contrato: CAAS-OB-036-2018-UAQ-OAG</p> <p>MANTENIMIENTO PREVENTIVO CORRECTIVO, ADECUACIONES Y LIMPIEZAS DENTRO DEL PARQUE TECNOLÓGICO DE LA FACULTAD DE INGENIERÍA, CAMPUS CERRO DE LAS CAMPANAS, FACULTAD DE MEDICINA, CAMPUS LA CAPILLA Y FACULTAD DE INFORMÁTICA, CAMPUS JURQUILLA*</p> <p>Avance físico de la obra es del 100%</p> <p>SE REALIZÓ LOS TRABAJOS DE IMPERMEABILIZACIÓN EN AZOTEA Y LA PINTURA EN LA ESTRUCTURA EN LA PLANTA DE SÓTANO 2 DEL EDIFICIO, DEJANDO POR CONCLUIR LA REJILLA EN EL ACCESO PRINCIPAL DEL EDIFICIO PARQUE BIOTECNOLÓGICO EN EL CAMPUS CERRO DE LAS CAMPANAS. ADEMÁS SE INFORMA QUE FALTAN LOS TRABAJOS EN EL CAMPUS LA CAPILLA Y EN EL CAMPUS JURQUILLA.</p> |

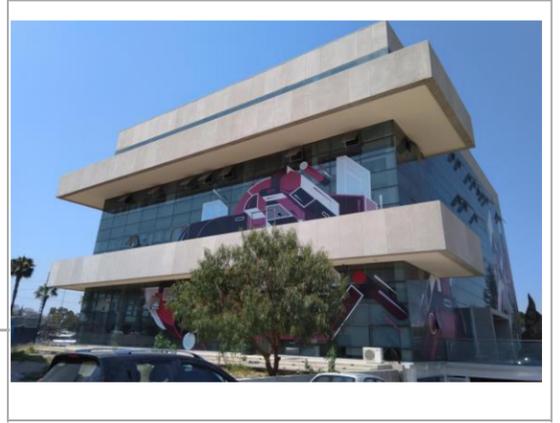
| F3: Vista lateral Derecha | F4: Vista a detalle de la impermeabilización en azotea | F5: Vista a detalle del repintando en la estructura en sótano 2 |
